# Beweissicherung

## Hauptgebäude, Erstaufnahme vom: 23.11.2023

Projekt: Umbau Musterstrasse

Adresse: Musterstrasse 3, 8000 Musterhausen

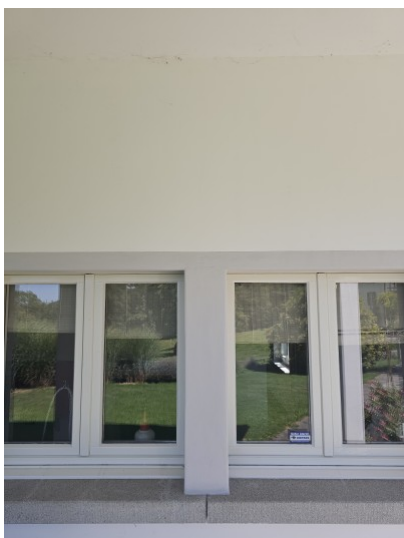
EG , 5. - bis 6. Fenster mitte oben : HR  $\leq 0.5$  mm , ca. 15 cm

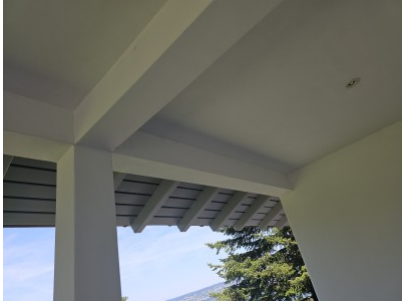
EG , bei Balkenlage ganze breite :  $TR \leq 0.5 \text{ mm}$  , siehe Fotos

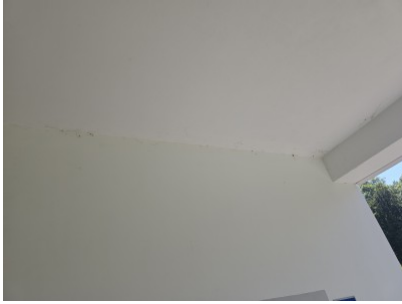
EG, oben bei Übergang zu Aussendecke rechts : TR  $\leq$  0.5 mm, bis ca. 200 cm

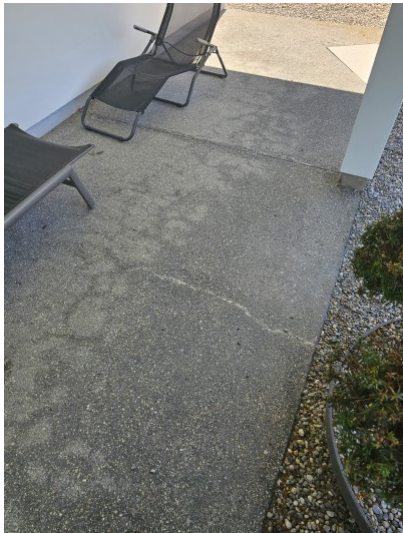
Vorplatz (S) , mitte : 2 QR  $\leq$  1.0 mm , bis ca. 110 cm

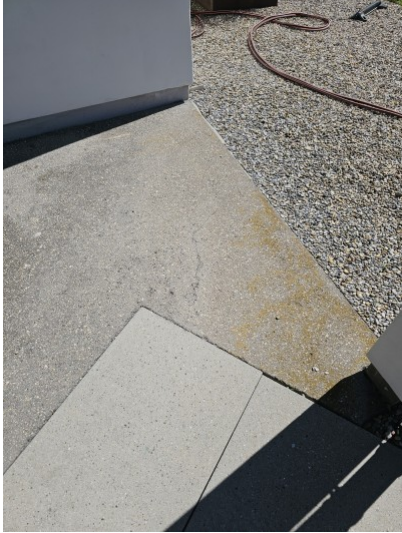
Vorplatz (S) , westlich :  $DR \leq 1.0 \text{ mm}$  , ca. 120 cm

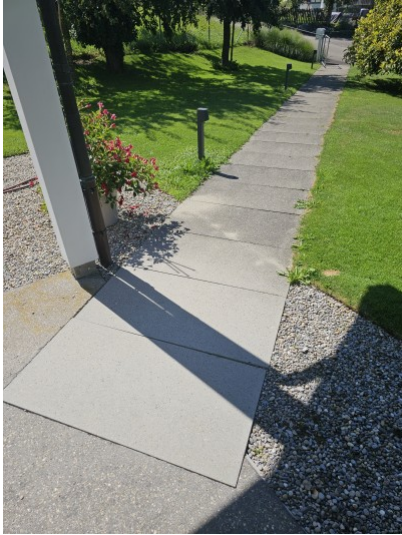
Weg (N) : ganze Länge Platten leicht uneben

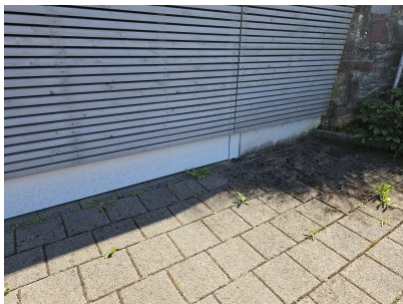
1. UG , unten im Sockel : Verfärbungen , siehe Fotos

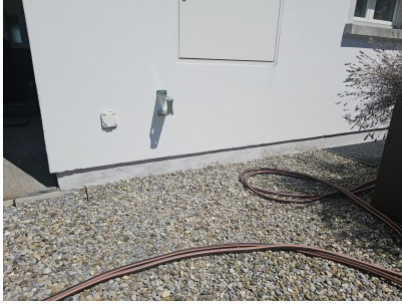
1. UG, links unten im Sockel : leichte Verfärbungen , Verputzabplatzungen , siehe Fotos

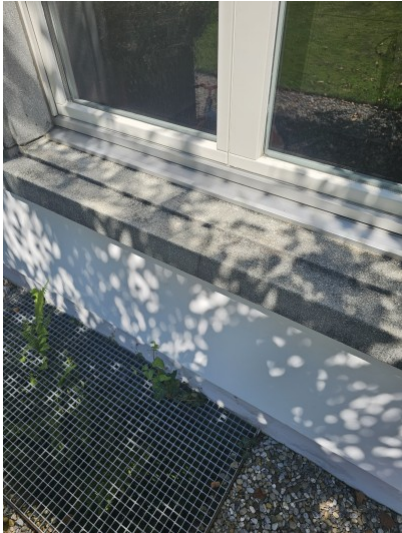
EG , 2. Fenster mitte unten in Sims : QR  $\leq 1.0$  mm , ca. 20 cm

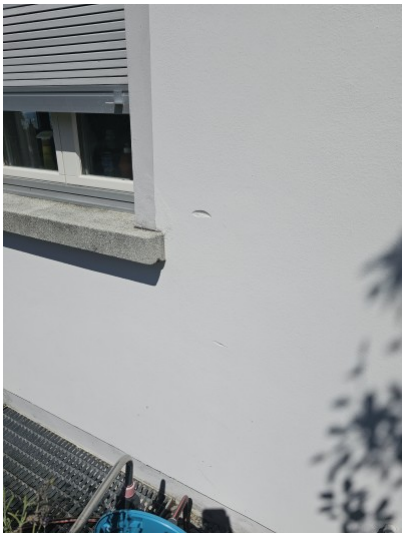
EG , 1. Fenster rechts unten : 2 Verputzabplatzungen , bis ca. 10 cm<sup>2</sup>

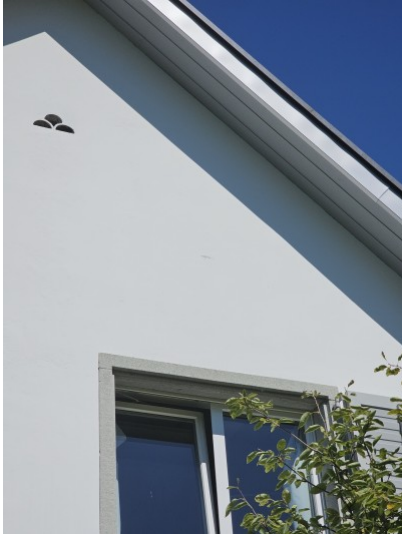
1. OG, 2. Fenster mitte oben : leichte Verputzabplatzung , ca. 10 cm<sup>2</sup>

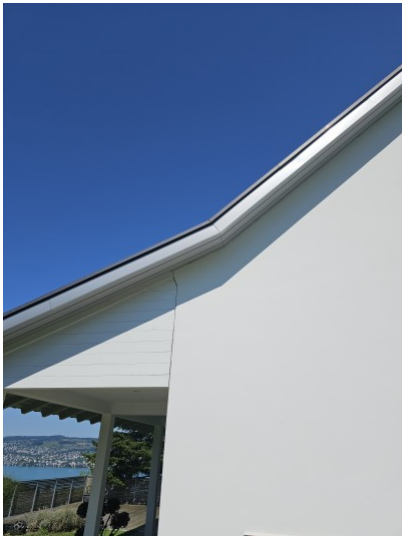
DG , links oben : Verputzabplatzungen , ca. 200 cm<sup>2</sup>

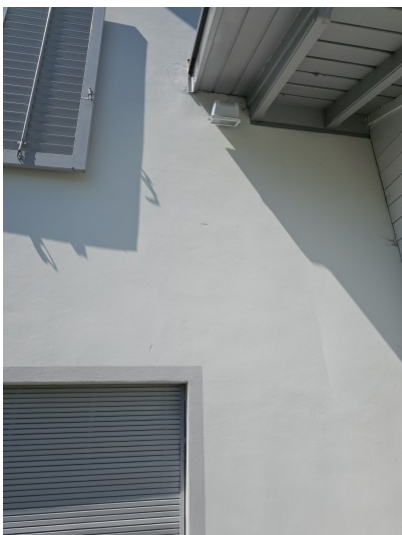
EG , 3. Fenster rechts oben : div. leichte Verputzabplatzung , Hickstellen , bis ca. 4 cm , siehe Fotos

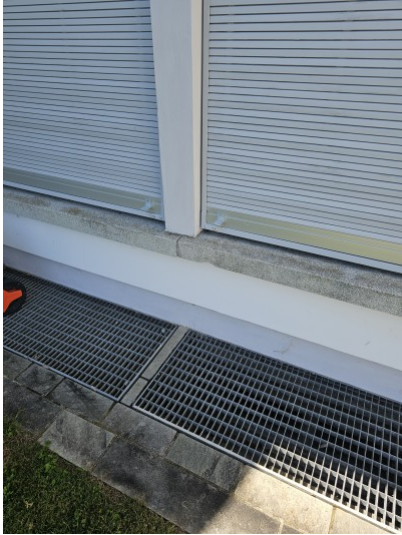
EG , 2. Fenster , links unten in Fensterbank : leicht ausgebrochen , Abplatzung , ca. 10 cm<sup>2</sup>

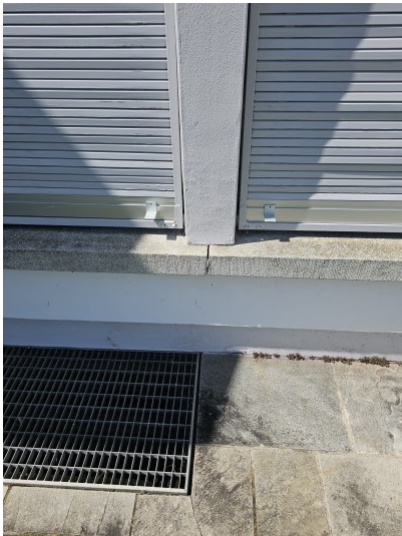
EG , 2. Fenster , rechts unten in Fensterbank : Fuge ausgebrochen , ca. 10 cm

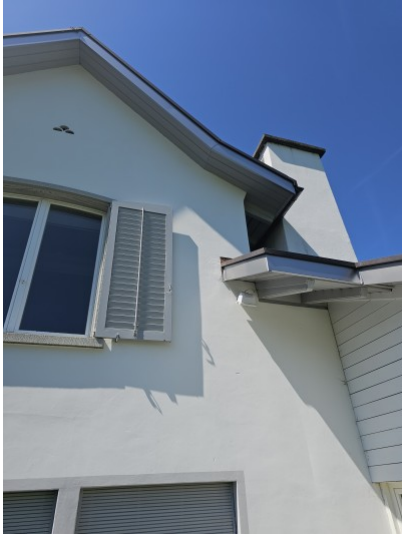
1. OG , Fenster rechts mitte : Flickstelle , ca. 300 cm<sup>2</sup>

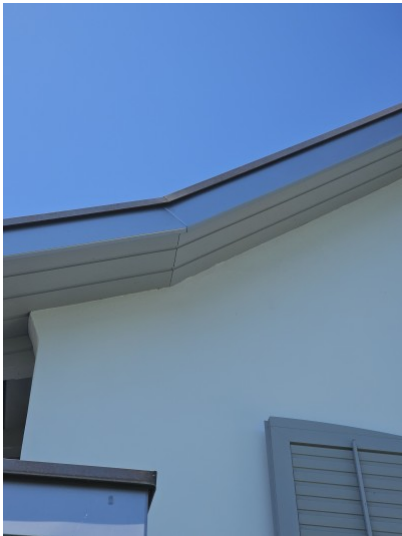
DG , links oben bei Dachuntersicht : Verputzunebenheiten , ca. 400 cm<sup>2</sup>

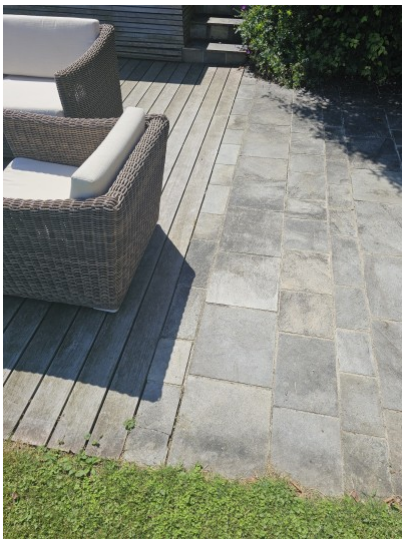
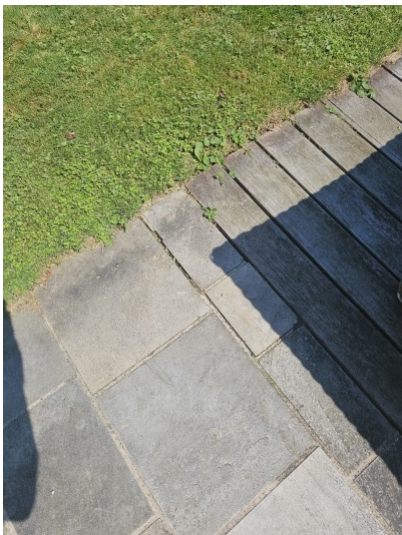
Vorplatz (W) : rundherum Fugen z.T. gerissen , ausgebrochen , siehe Fotos

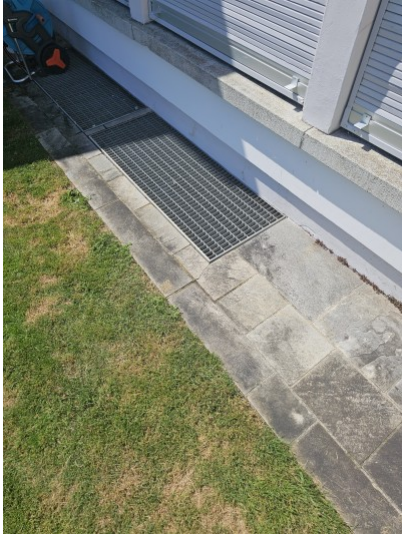
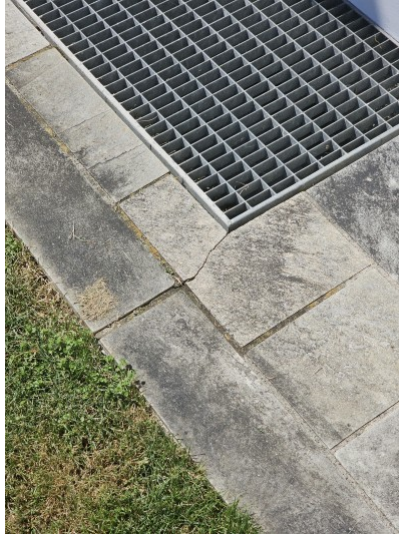
nördlich , bei 2. Lichtschacht rechts : 1 Platte gerissen

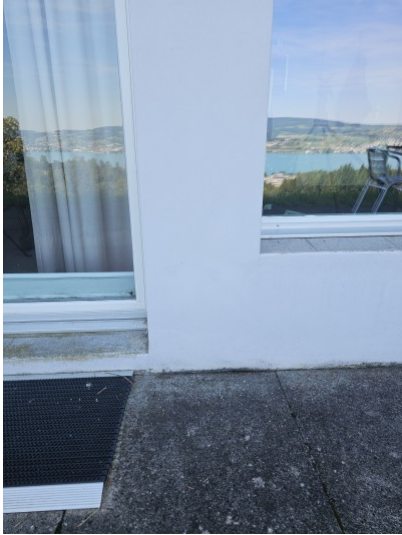
1. UG , 2. Fenster links unten : HR  $\leq 0.2$  mm , ca. 30 cm

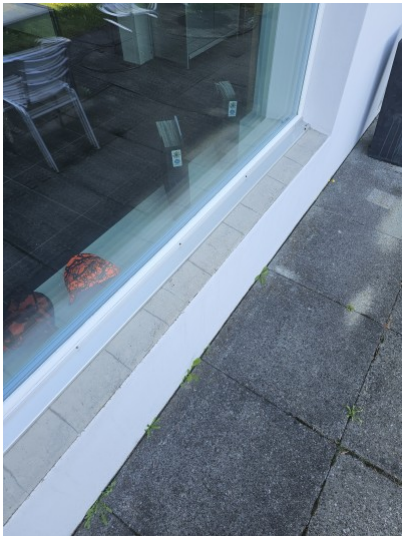
1. UG , 2. Fenster unten in Schwelle : div. QR  $\leq 0.2$  mm , bis ca. 10 cm

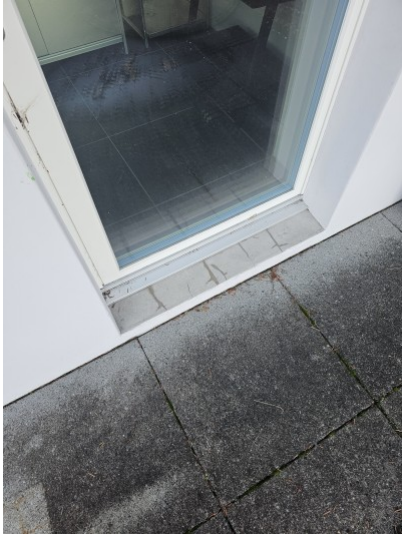
1. UG , 2. Tür unten in Schwelle : div. QR  $\leq 0.2$  mm , bis ca. 10 cm

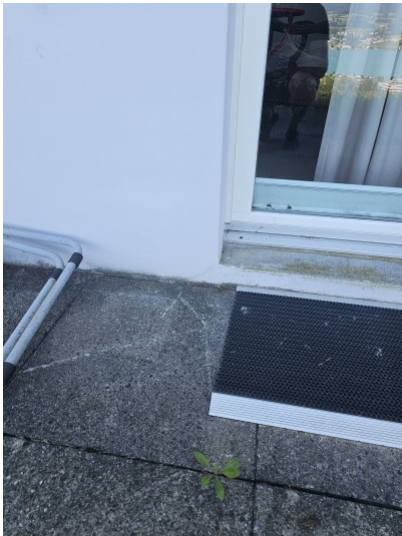
1. UG , 1. Tür links unten : BRR  $\leq 0.5$  mm ca. 10 cm

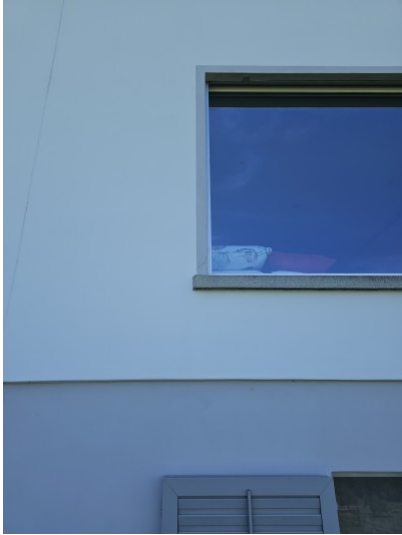
EG , 1. Fenster links unten :  $DR \leq 0.5 \text{ mm}$  , ca. 15 cm , Verputzabplatzungen , ca. 100 cm<sup>2</sup> , siehe Fotos

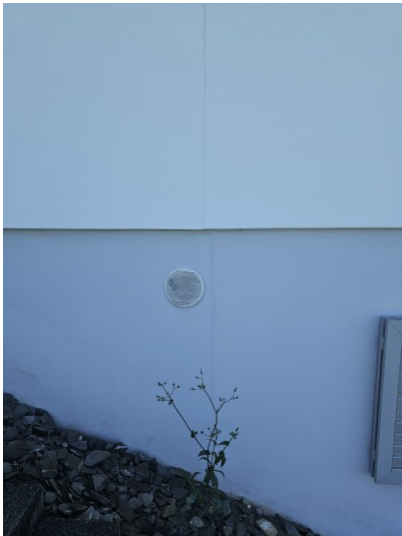
EG , - bis DG - links ganze Höhe :  $VR \leq 0.5 \text{ mm}$

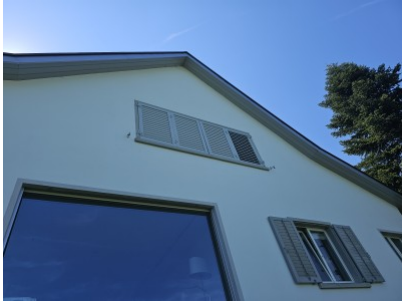
1. OG , Fenster unten ganze Breite : Verputzunebenheiten , siehe Fotos

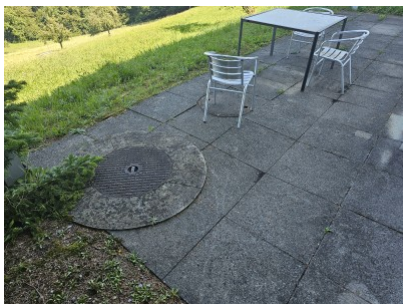
Vorplatz (O) , nördlich rundherum : Platten uneben

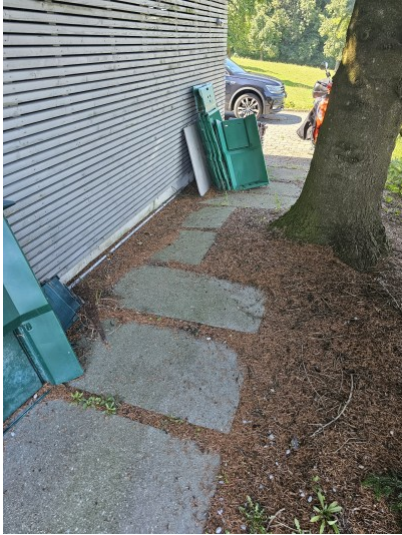
Weg (O) : Platten uneben

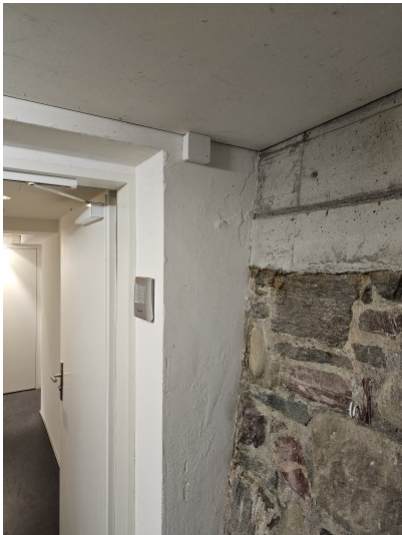
Ostwand rechts ganz Höhe : div. leichte Verputzabplatzung , bis ca. 150 cm<sup>2</sup>

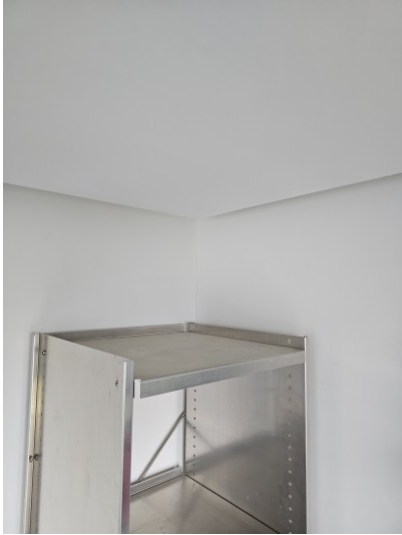
Wand mitte , NW-Ecke oben :  $TR \leq 0.5 \text{ mm}$  , ca. 30 cm sichtbar

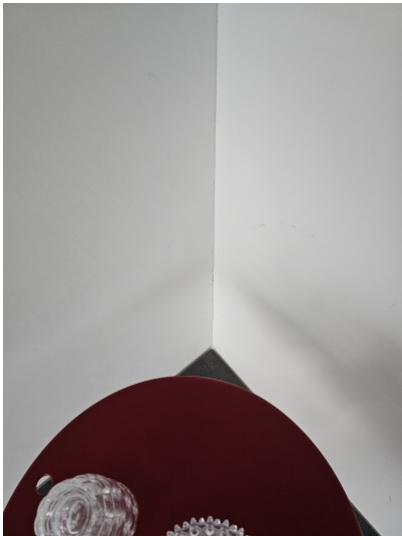
SO-Ecke ganz Höhe :  $TR \leq 0.5 \text{ mm}$

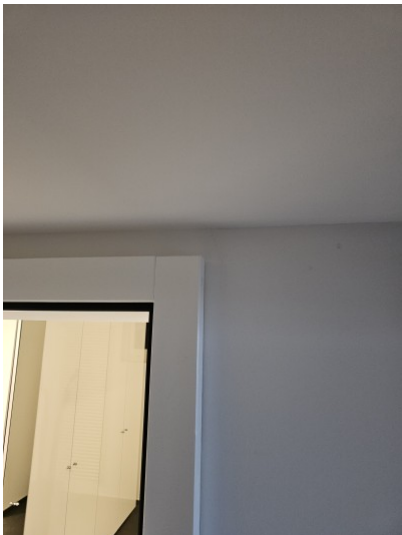
Nordwand , Tür rechts oben : STR  $\leq 0.2$  mm , ca. 10 cm

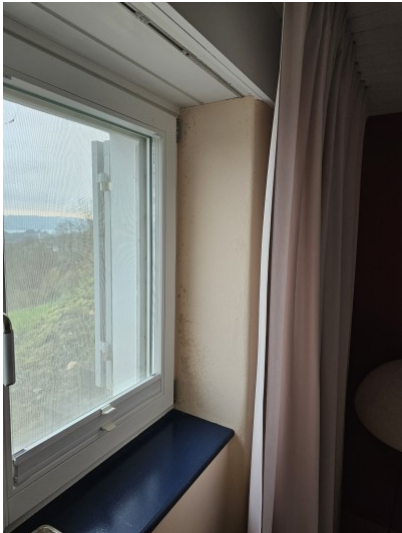
Ostwand , Fenster rechts in Leibung : Verfärbungen , siehe Foto

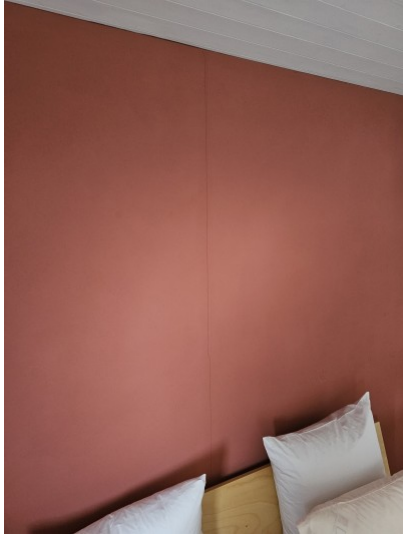
Südwand mitte ganz Höhe : VR  $\leq 1.0$  mm , ca. 160 cm sichtbar

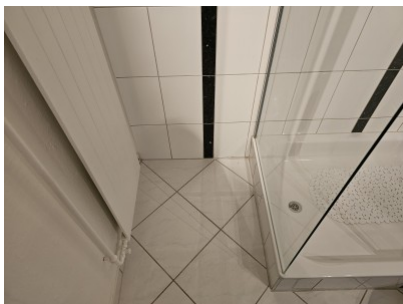
Übergang Wand zu Boden nördlich links : Fuge  $\leq 1.0$  mm offen, ca. 10 cm

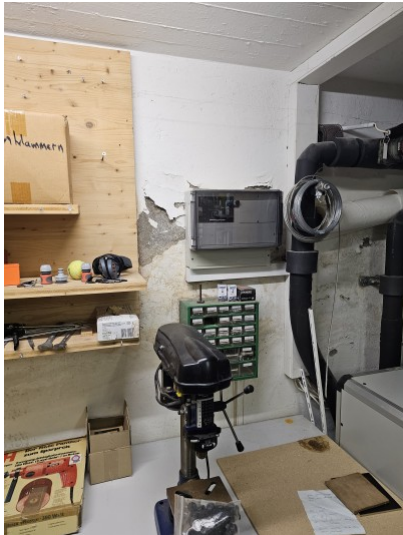
Südwand rundherum : div. Verputzabplatzungen , Verfärbungen , siehe Fotos

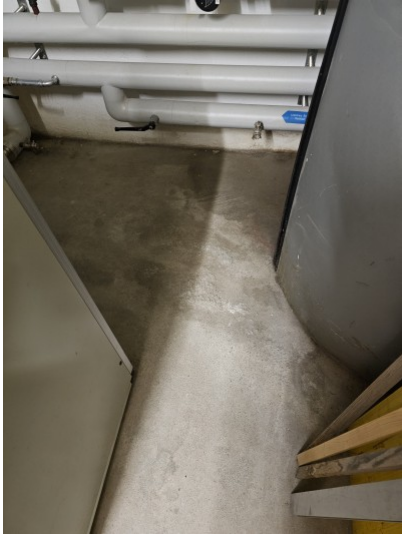
Boden , SW-Ecke : Ausblühungen

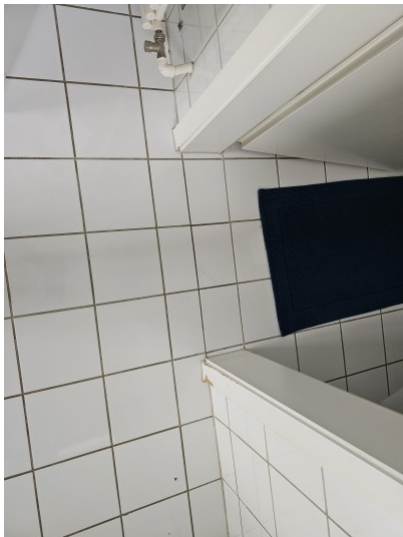
Boden , westlich : 1 Platte  $\leq 0.2$  mm gerissen

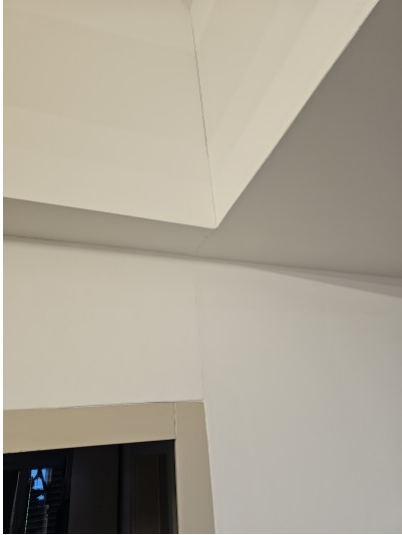
Südwand , Tür rechts oben : QR  $\leq 0.5$  mm , ca. 10 cm

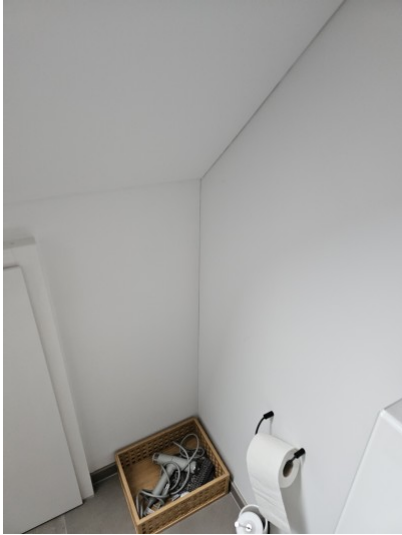
NO-Ecke oben beidseitig : TR  $\leq 0.5$  mm , ca. 20 cm
