# Beweissicherung

## Musterstrasse, Erstaufnahme vom: 06.11.2023

| Projekt: | Neubau Nivagl |
| Adresse: | Veia Nivagl 3, 7451 Alvaschein |

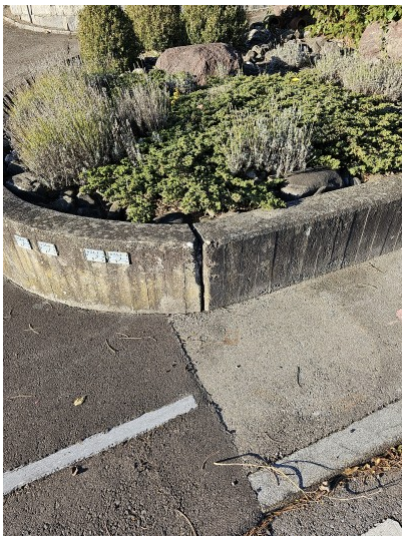
Bild 75

linke Stützmauer : leicht ausgebrochen , ca. 300 cm<sup>2</sup>

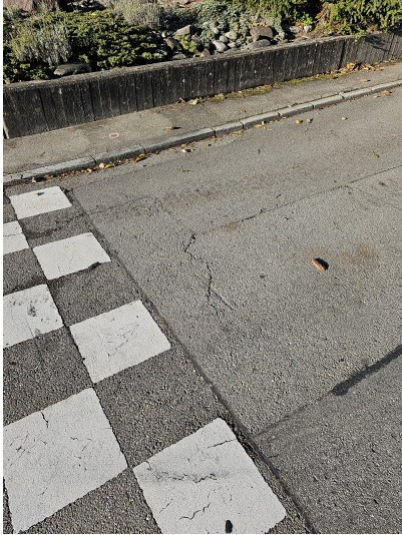
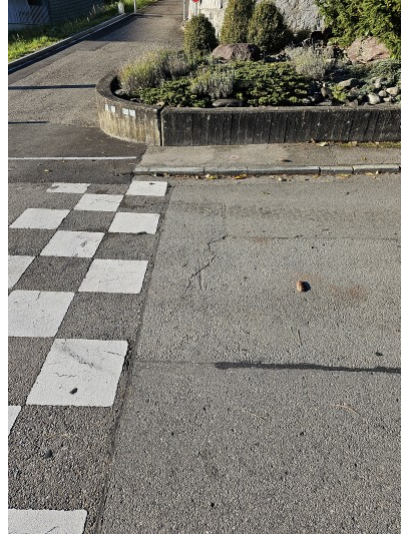
Bild 77

linke Fahrspur links :  $QR \leq 8.0 \text{ mm}$  , ca. 90 cm

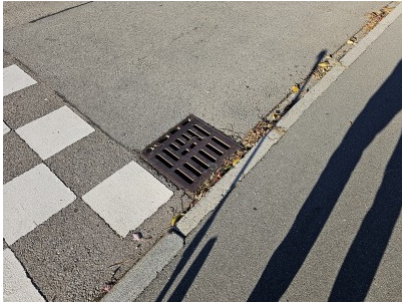
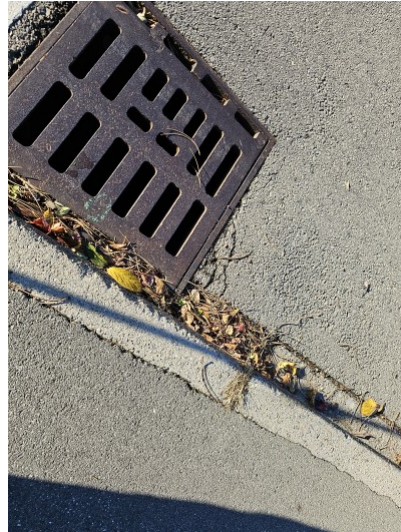
Bild 79

rechte Fahrspur rechts : Einlaufschacht nördlich ,  $2 \text{ DR} \leq 5.0 \text{ mm}$  , ca. 20 cm

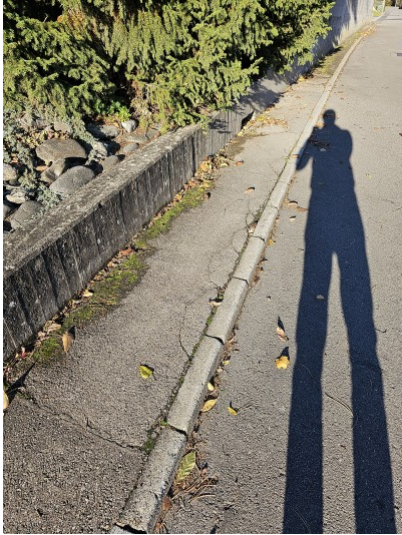
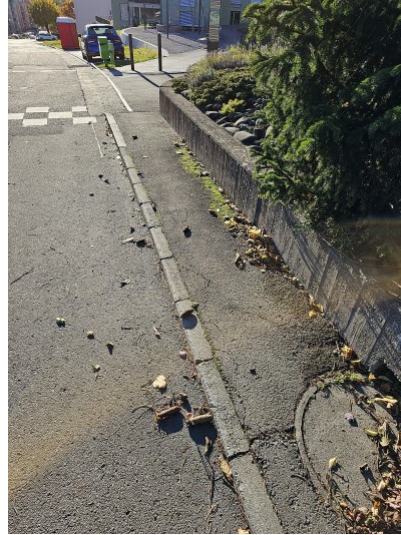
Bild 81

ausserhalb Fahrspur links : div. DR  $\leq 0.5$  mm , bis ca. 60 cm

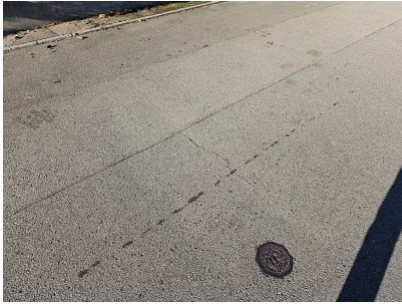
Bild 82

rechte Fahrspur links : HR  $\leq 0.5$  mm , ca. 100 cm

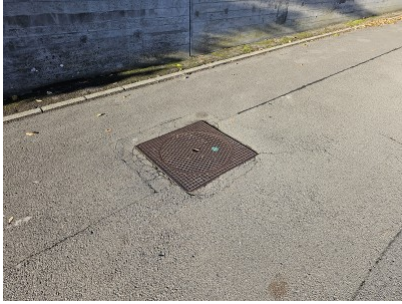
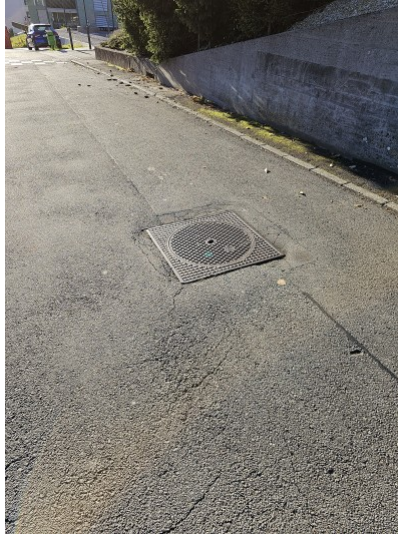
Kontrollschacht rundherum : div. NR  $\leq$  5.0 mm , Belag leicht ausgebrochen , siehe Fotos

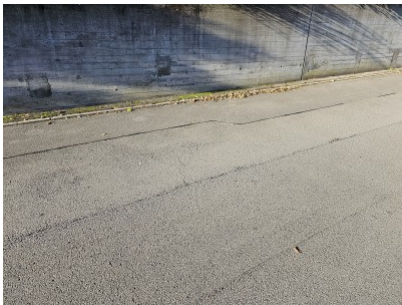
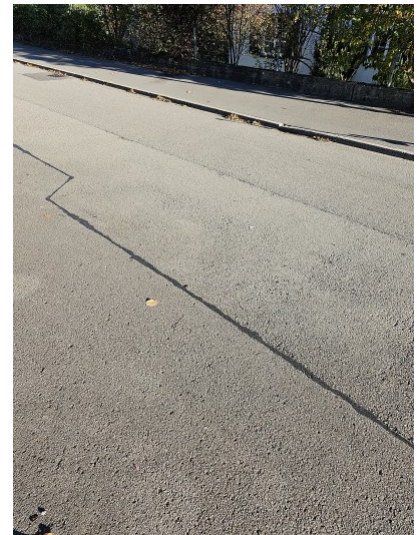
Bild 99

linke Fahrspur rundherum : div. NR  $\leq$  3.0 mm

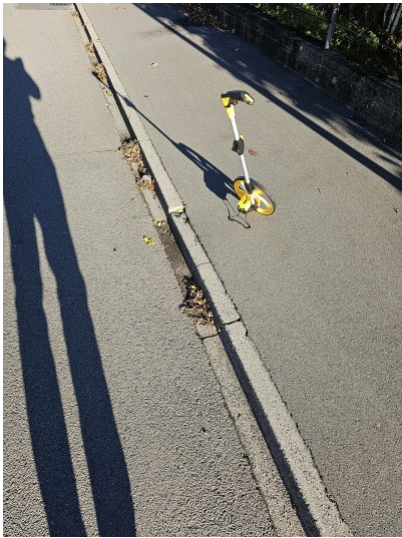
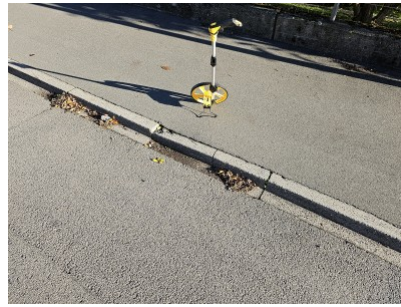
Bild 101

rechte Fahrspur rechts : Bund- und Bordsteine gerissen , ausgebrochen , siehe Fotos

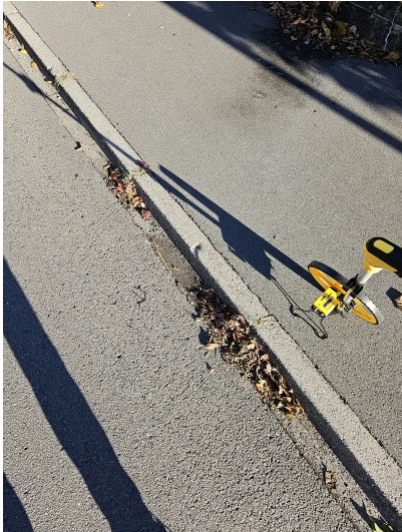
Bild 102

rechte Fahrspur rechts : Bund- und Bordsteine , leichte Abplatzungen , ca. 5 cm

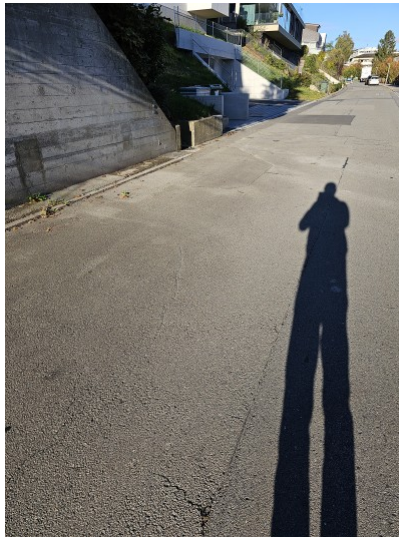
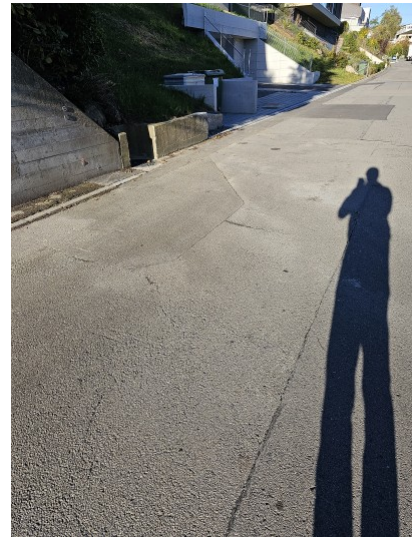
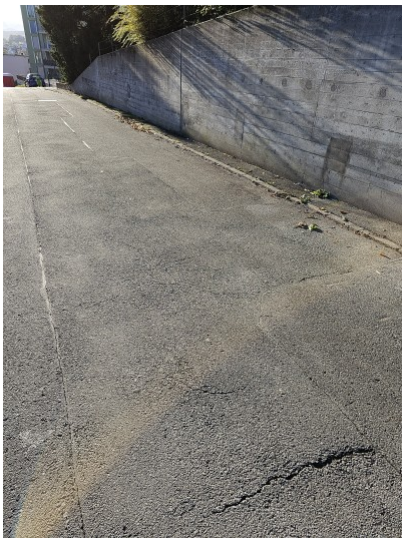
linke Fahrspur rundherum : div. Schleifspuren , siehe Fotos

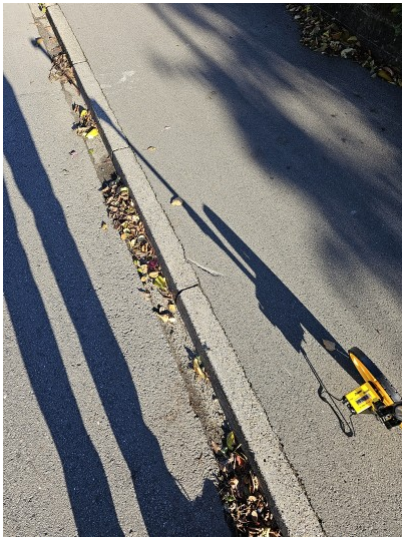
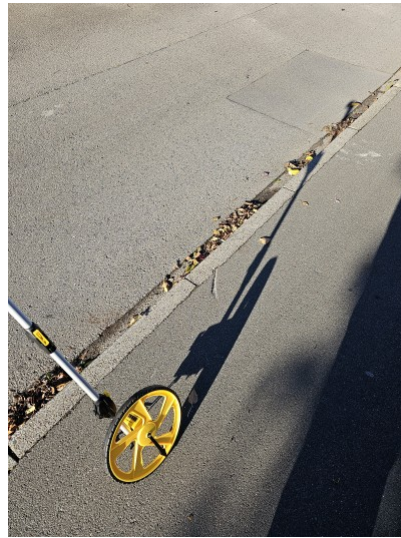
Bild 108

rechtes Trottoir links : Schleifspur , ca. 15 cm

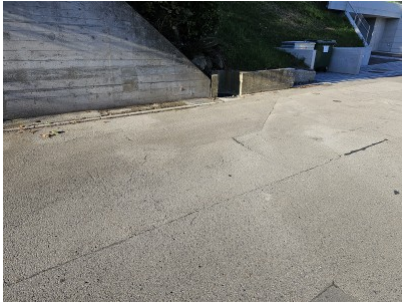
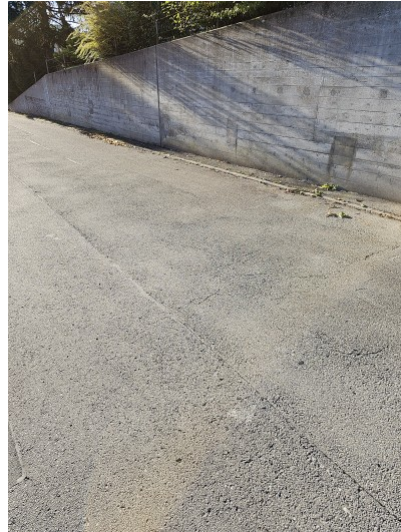
linke Fahrspur rundherum : div. NR , QR  $\leq$  8.0 mm , bis ca. 100 cm

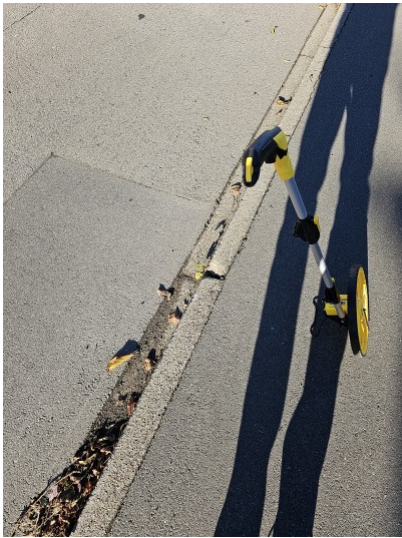
Bild 114

rechte Fahrspur rechts : Bund- und Bordsteine , leichte Abplatzungen , ca. 8 cm

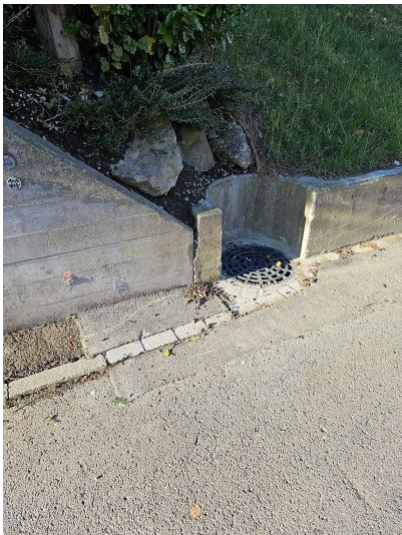
Bild 115

linke Stützmauer : leicht ausgebrochen , ca. 20 cm

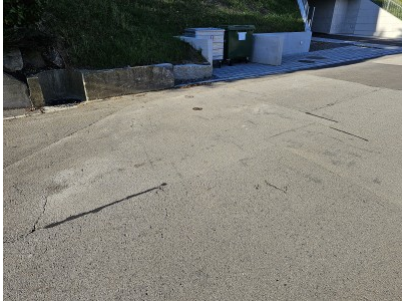
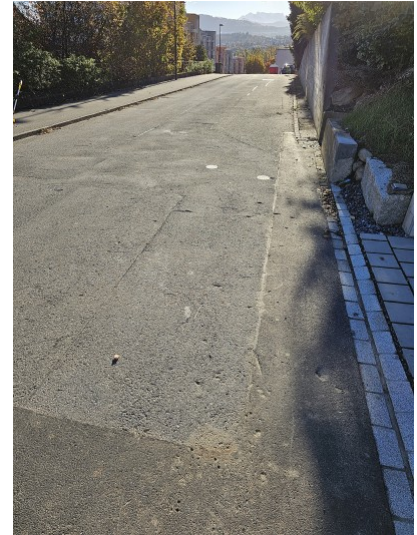
linke Fahrspur , rechte Fahrspur , rundherum : div. Schleifspuren , siehe Fotos

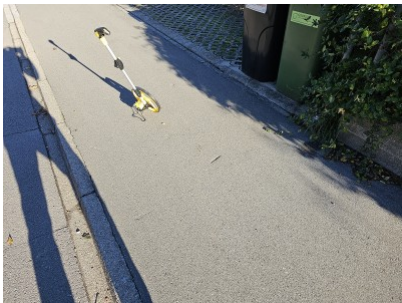
Bild 122

rechtes Trottoir mitte : Schleifspur ca. 10 cm

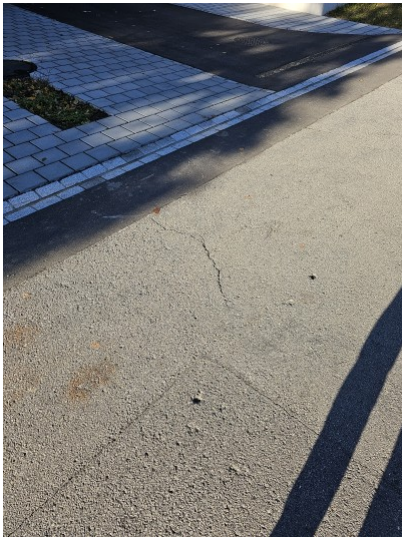
Bild 123

linke Fahrspur links :  $QR \leq 5.0 \text{ mm}$  , ca. 100 cm

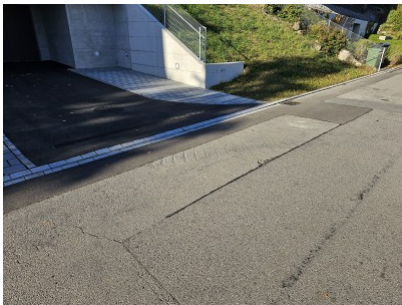
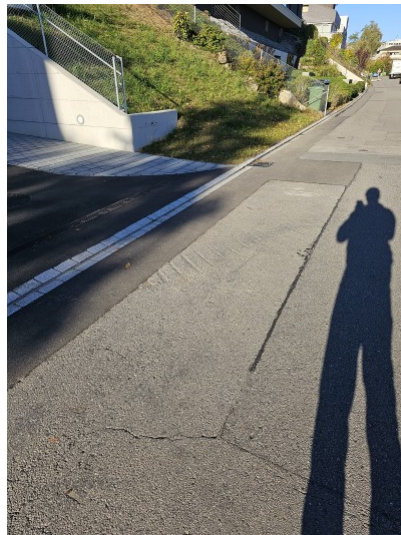
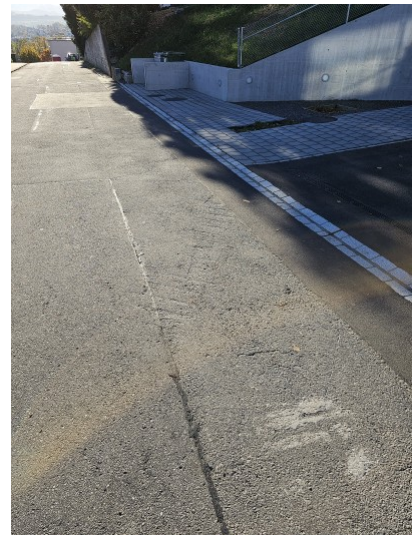
linke Fahrspur links : div. Schleifspuren

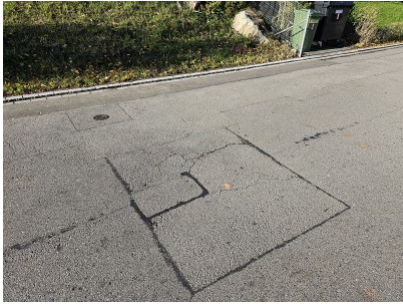
linke Fahrspur rundherum : div. NR  $\leq 8.0$  mm

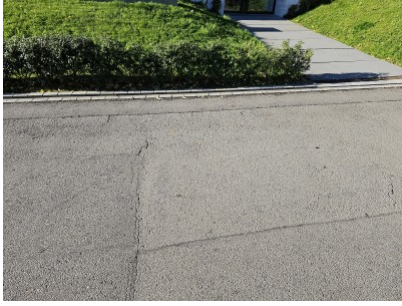
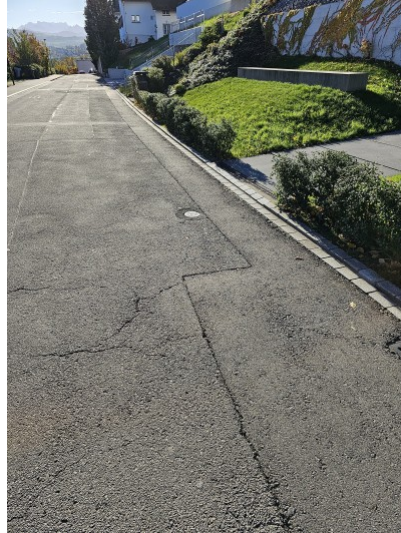
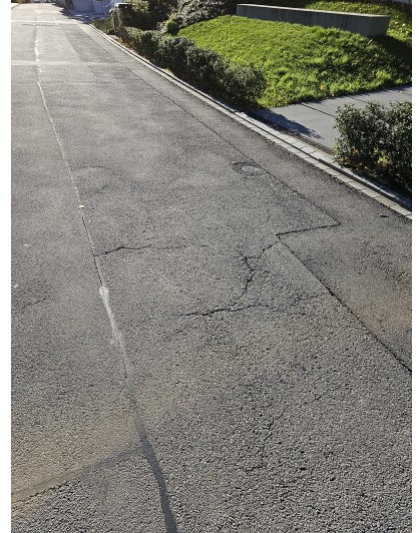
linke Fahrspur rundherum : div. DR , QR , NR  $\leq$  5.0 mm , bis ca. 80 cm

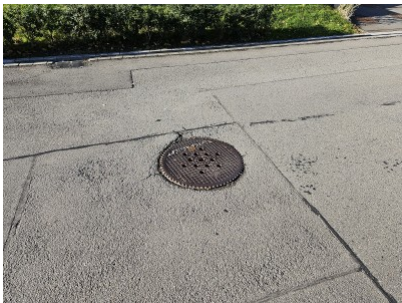
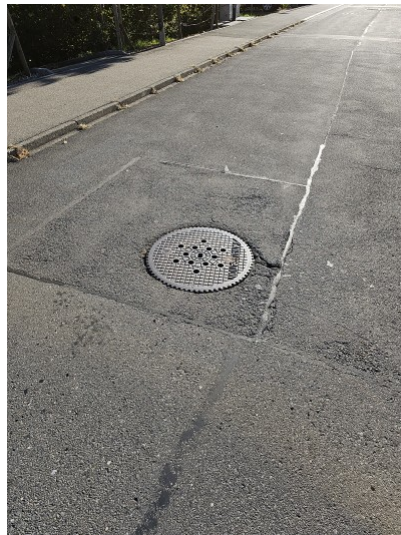
Bild 138

rechtes Trottoir links : Kontrollschacht rundherum Belag leicht ausgebrochen , siehe Fotos

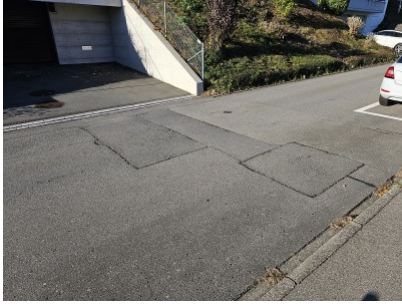
linke Fahrspur , rechte Fahrspur : div. Flickstellen
