# Beweissicherung

## Hauptgebäude, Erstaufnahme vom: 23.11.2023

Projekt: Umbau Musterstrasse

Adresse: Musterstrasse 3, 8000 Musterhausen

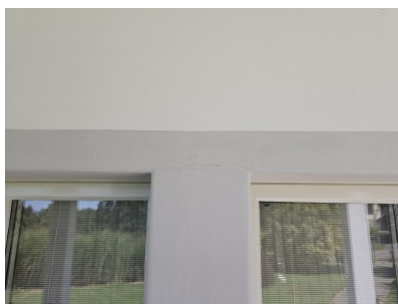
Bild 16

EG , 5. - bis 6. Fenster mitte oben : HR  $\leq 0.5$  mm , ca. 15 cm

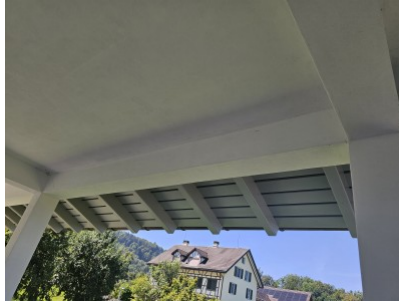
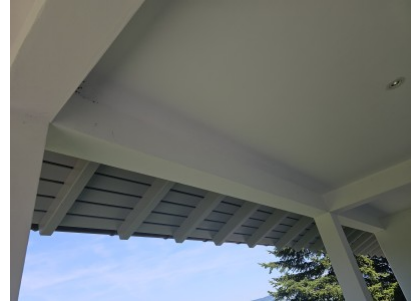
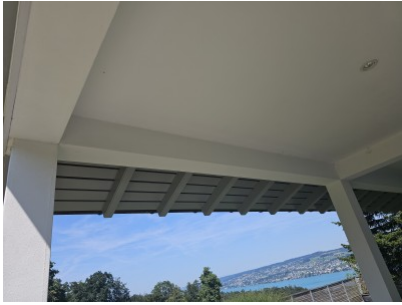
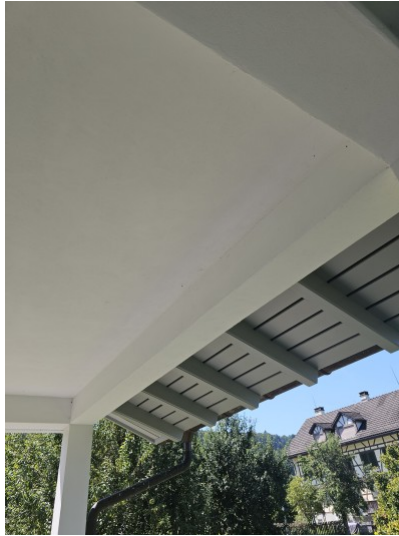
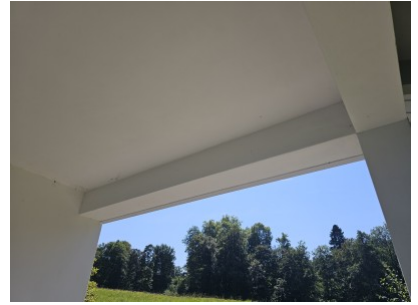
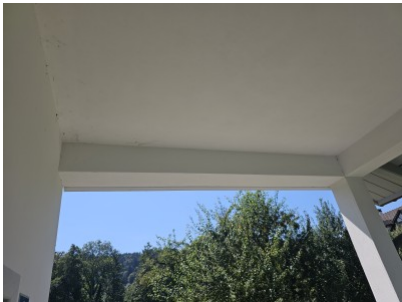
EG , bei Balkenlage ganze breite :  $TR \leq 0.5 \text{ mm}$  , siehe Fotos

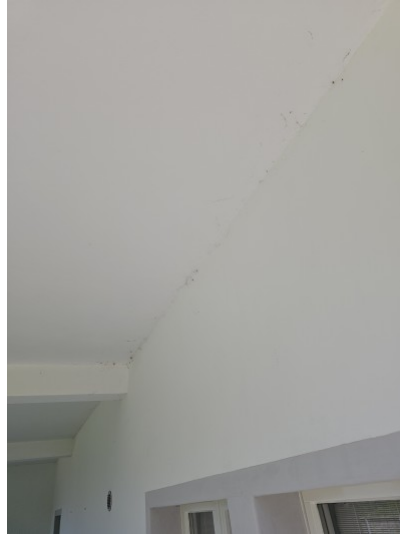
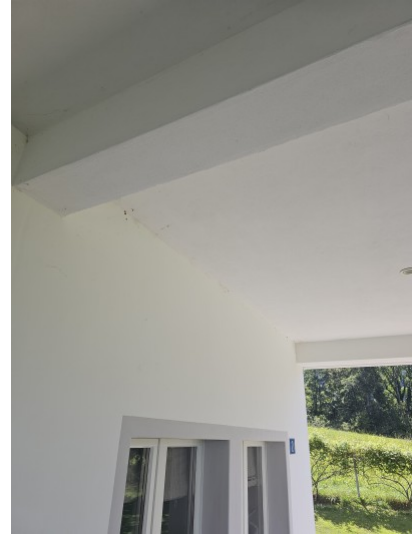
EG, oben bei Übergang zu Aussendecke rechts : TR  $\leq$  0.5 mm, bis ca. 200 cm

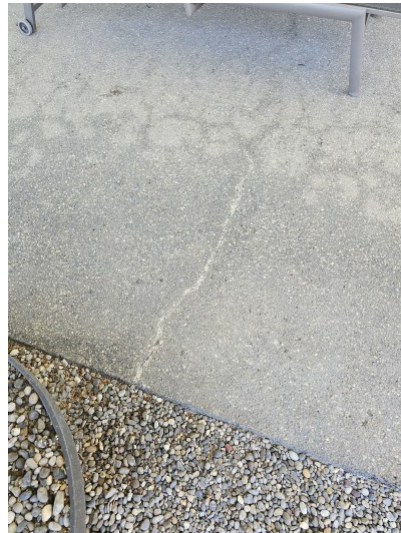
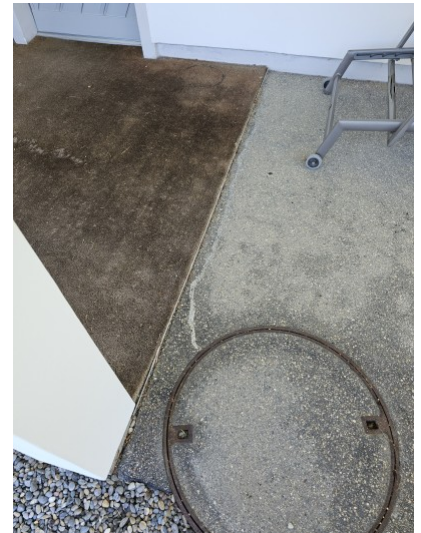
Vorplatz (S) , mitte : 2 QR  $\leq$  1.0 mm , bis ca. 110 cm

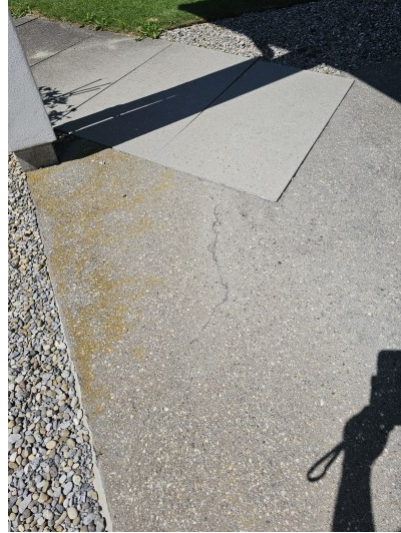
Vorplatz (S) , westlich :  $DR \leq 1.0 \text{ mm}$  , ca. 120 cm

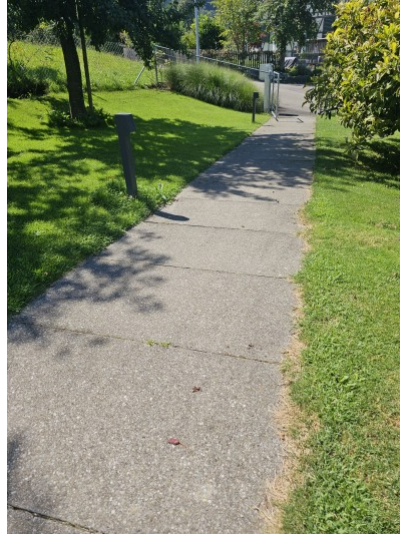
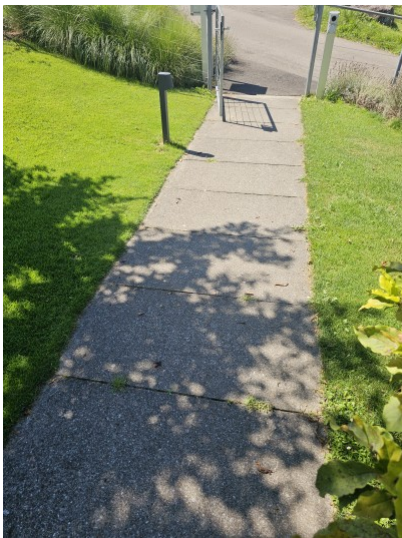
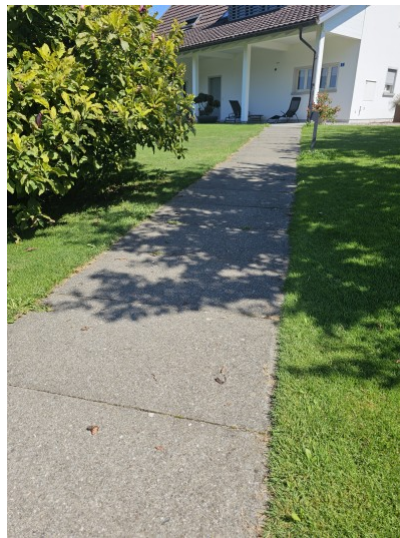
Weg (N) : ganze Länge Platten leicht uneben

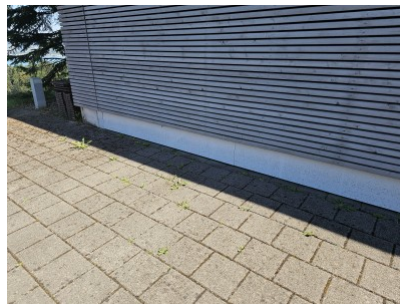
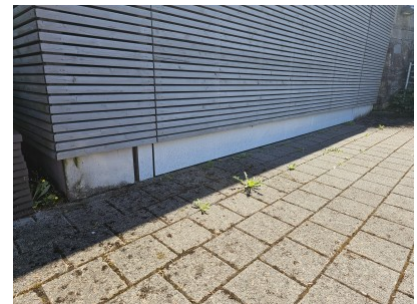
1. UG , unten im Sockel : Verfärbungen , siehe Fotos

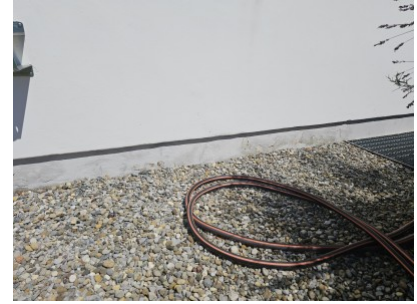
1. UG, links unten im Sockel : leichte Verfärbungen , Verputzabplatzungen , siehe Fotos

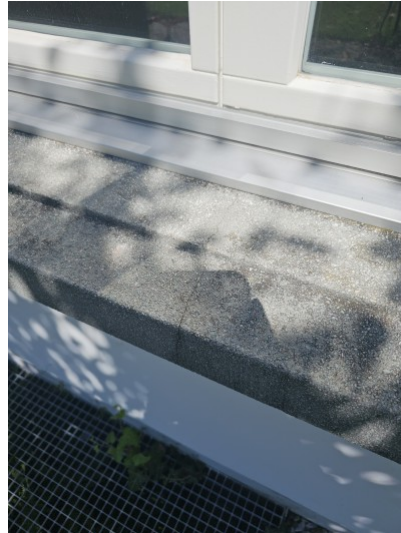
EG , 2. Fenster mitte unten in Sims : QR  $\leq 1.0$  mm , ca. 20 cm

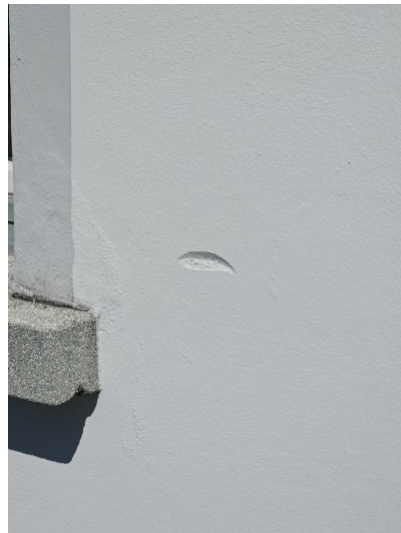
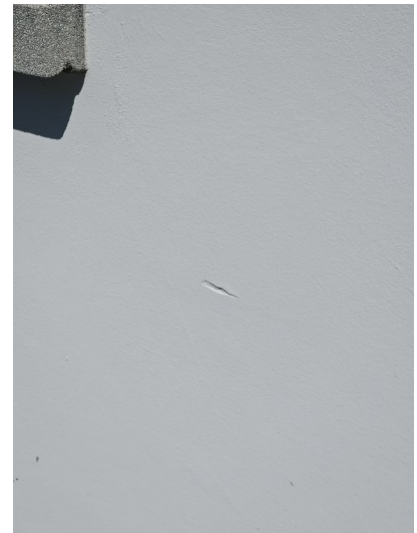
EG , 1. Fenster rechts unten : 2 Verputzabplatzungen , bis ca. 10 cm<sup>2</sup>

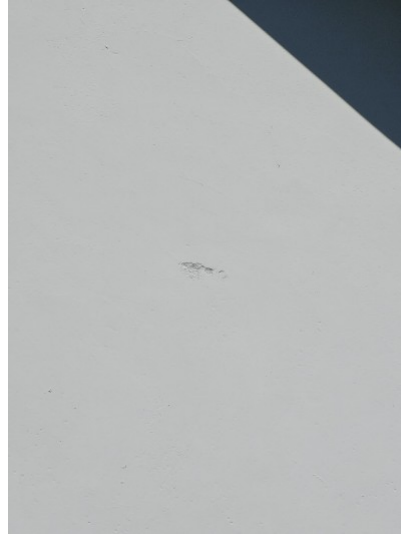
1. OG, 2. Fenster mitte oben : leichte Verputzabplatzung , ca. 10 cm<sup>2</sup>

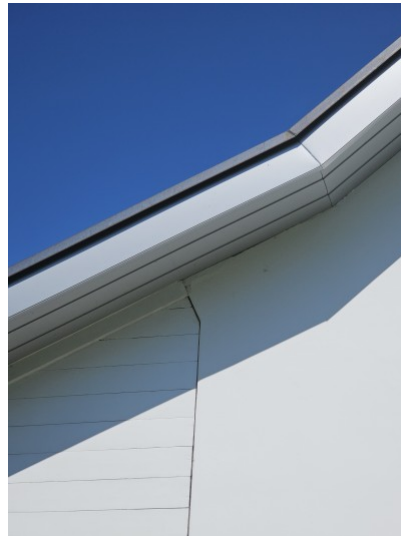
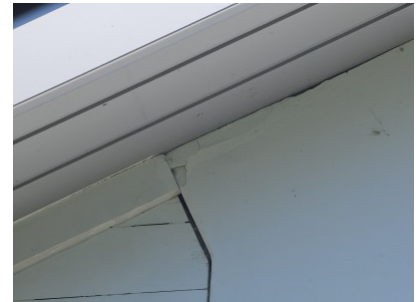
DG , links oben : Verputzabplatzungen , ca. 200 cm<sup>2</sup>

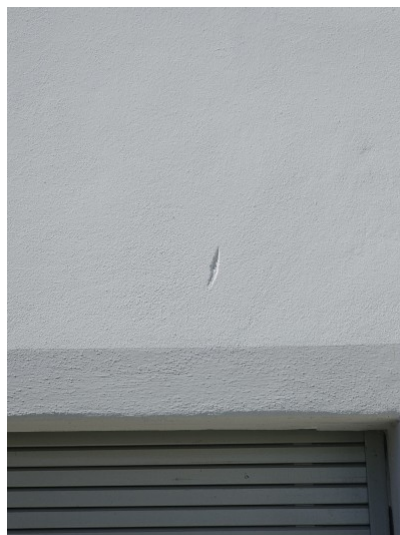
EG , 3. Fenster rechts oben : div. leichte Verputzabplatzung , Hickstellen , bis ca. 4 cm , siehe Fotos

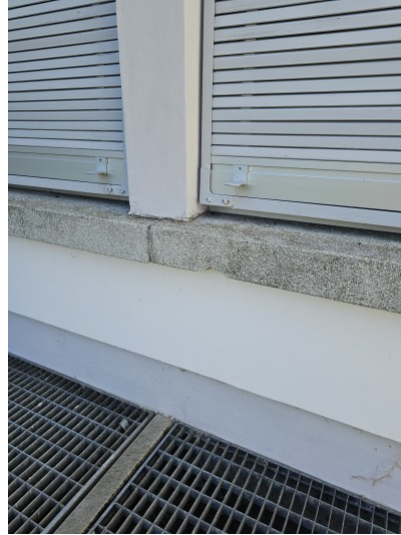
EG , 2. Fenster , links unten in Fensterbank : leicht ausgebrochen , Abplatzung , ca. 10 cm<sup>2</sup>

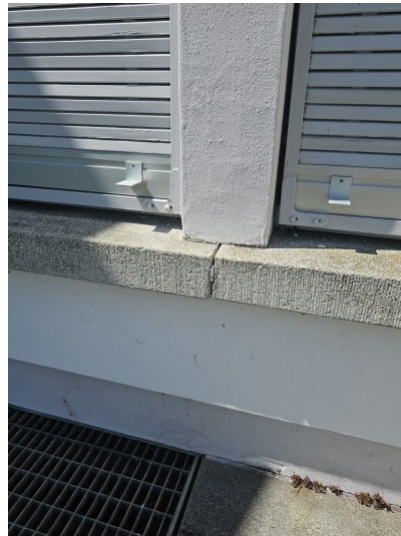
EG , 2. Fenster , rechts unten in Fensterbank : Fuge ausgebrochen , ca. 10 cm

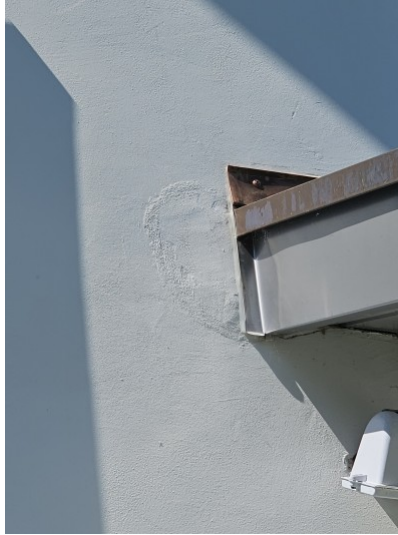
1. OG , Fenster rechts mitte : Flickstelle , ca. 300 cm<sup>2</sup>

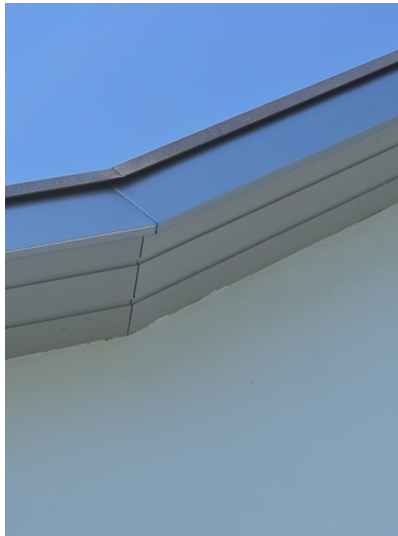
DG , links oben bei Dachuntersicht : Verputzunebenheiten , ca. 400 cm<sup>2</sup>

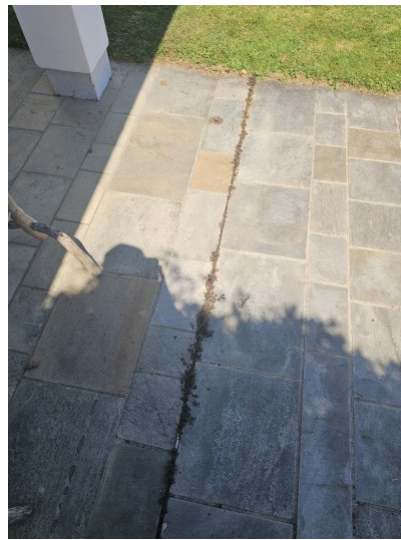
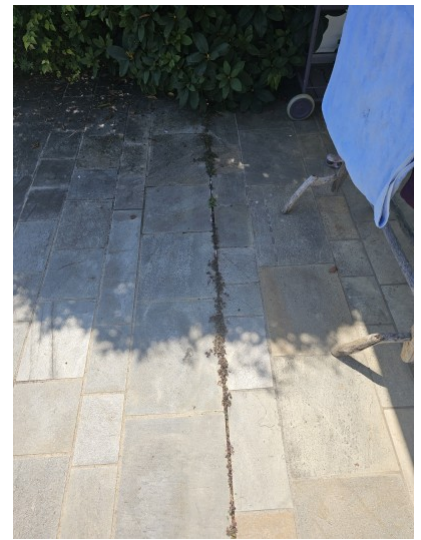
Vorplatz (W) : rundherum Fugen z.T. gerissen , ausgebrochen , siehe Fotos

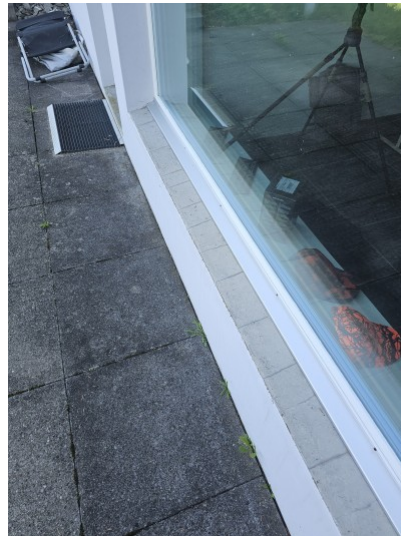
Bild 177

1. UG , 2. Fenster unten in Schwelle : div. QR  $\leq 0.2$  mm , bis ca. 10 cm

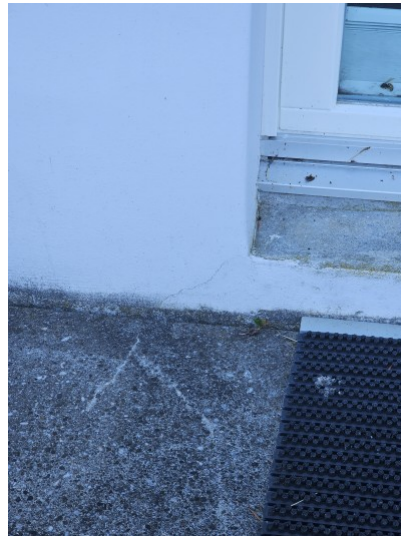
Bild 180

1. UG , 1. Tür links unten : BRR  $\leq 0.5$  mm ca. 10 cm

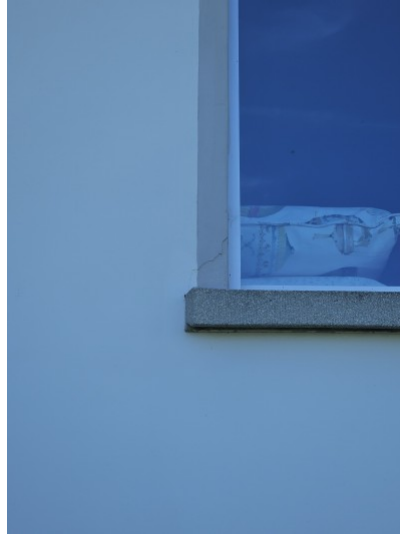
Bild 182

EG , 1. Fenster links unten :  $DR \leq 0.5 \text{ mm}$  , ca. 15 cm , Verputzabplatzungen , ca. 100 cm<sup>2</sup> , siehe Fotos

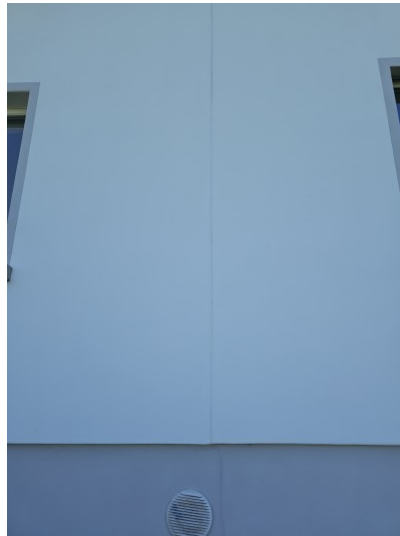
EG , - bis DG - links ganze Höhe :  $VR \leq 0.5 \text{ mm}$

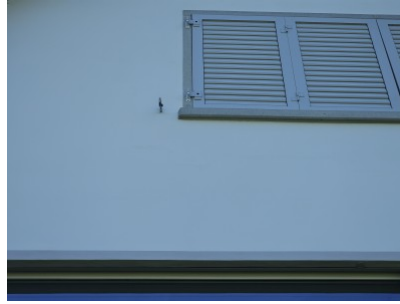
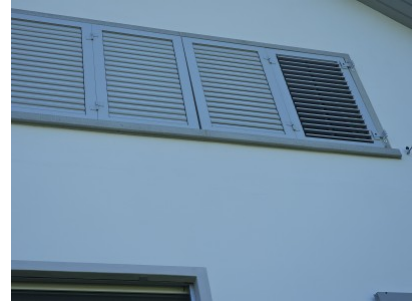
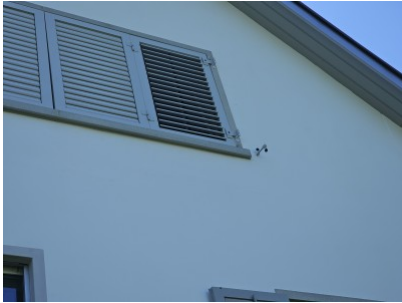
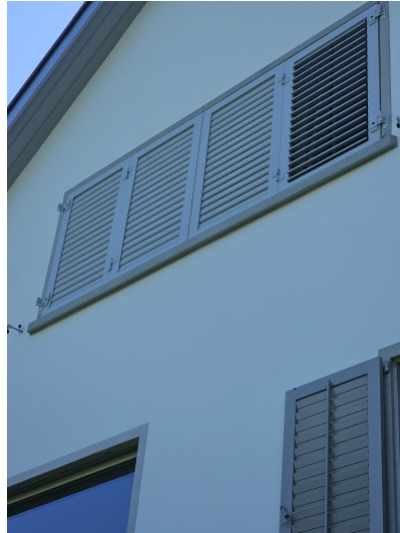
1. OG , Fenster unten ganze Breite : Verputzunebenheiten , siehe Fotos

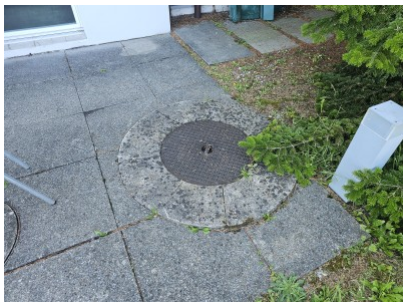
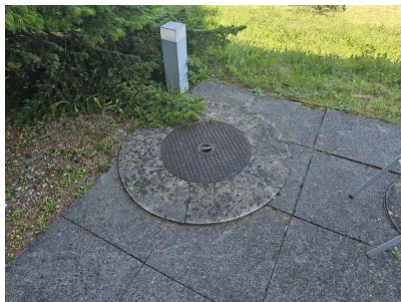
Kontrollschacht (N) : rundherum Platten  $\leq 1.0$  mm gerissen , siehe Foto

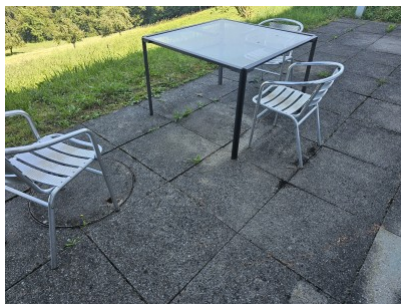
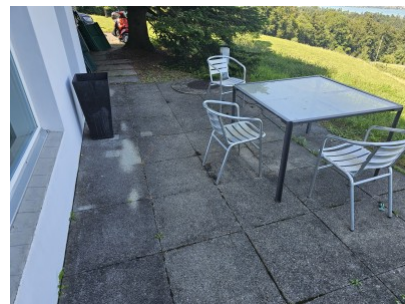
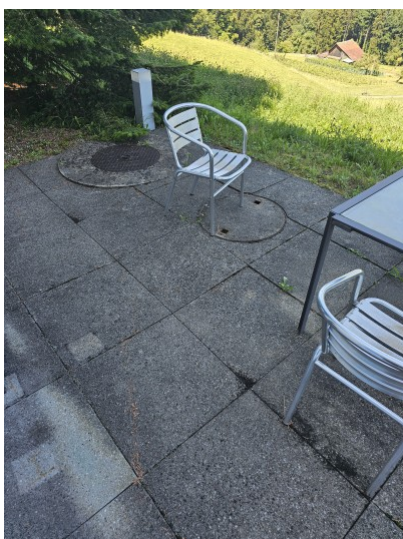
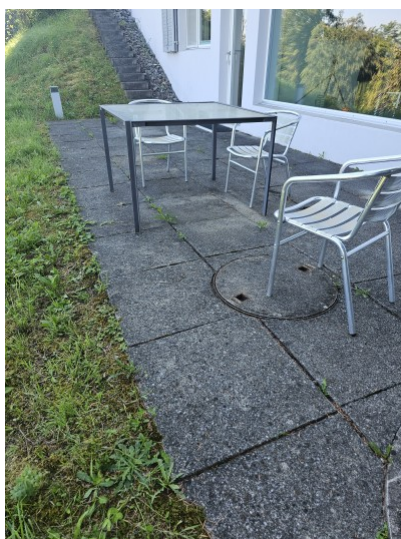
Vorplatz (O) , nördlich rundherum : Platten uneben

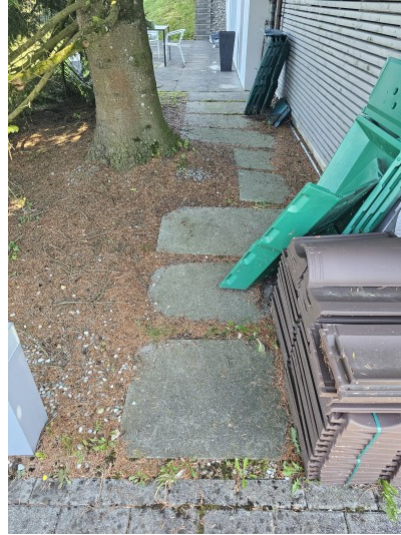
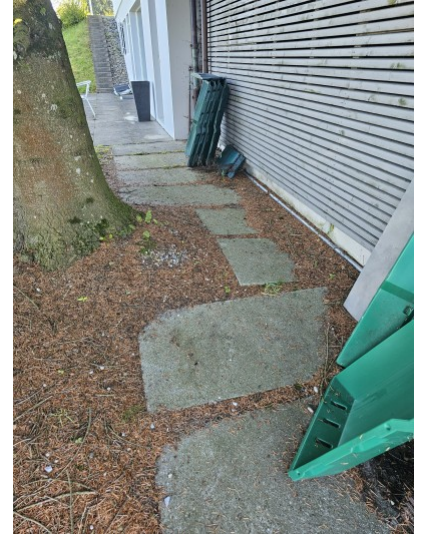
Weg (O) : Platten uneben

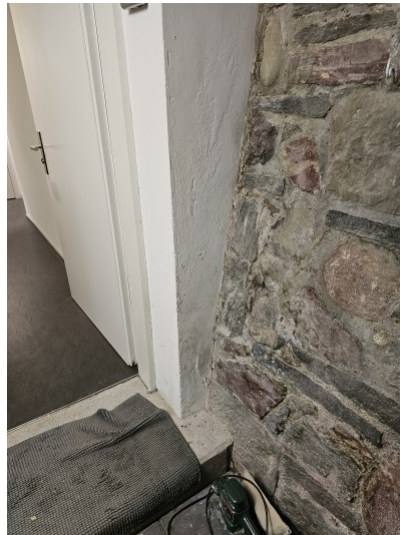
Bild 223

Ostwand rechts ganz Höhe : div. leichte Verputzabplatzung , bis ca. 150 cm<sup>2</sup>

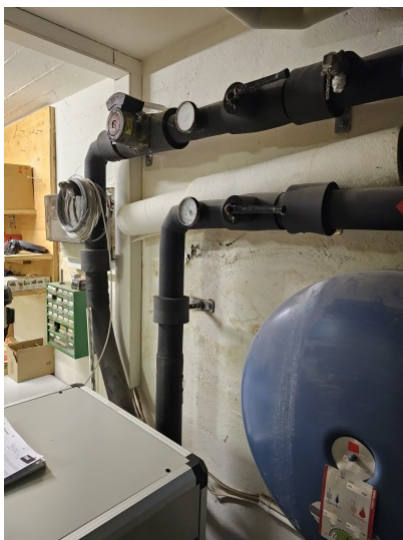
Bild 258

Südwand rundherum : div. Verputzabplatzungen , Verfärbungen , siehe Fotos
