# Beweissicherung

## Musterstrasse, Erstaufnahme vom: 06.11.2023

| Projekt: | Neubau Nivagl |
| Adresse: | Veia Nivagl 3, 7451 Alvaschein |

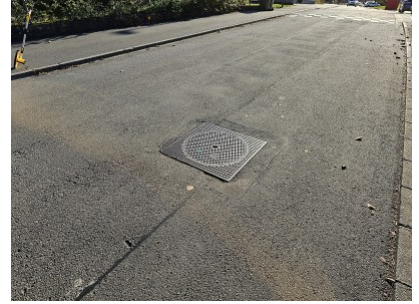
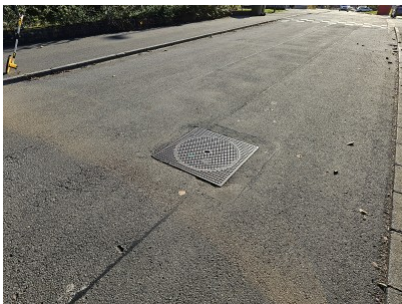
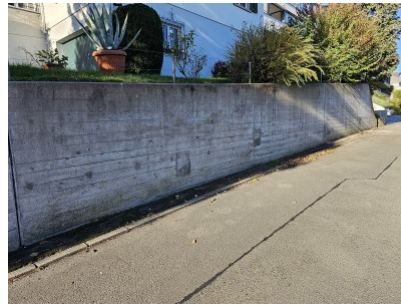
Schaden bei Laufmeter: 15

Kontrollschacht rundherum : div. NR  $\leq$  5.0 mm , Belag leicht ausgebrochen , siehe Fotos

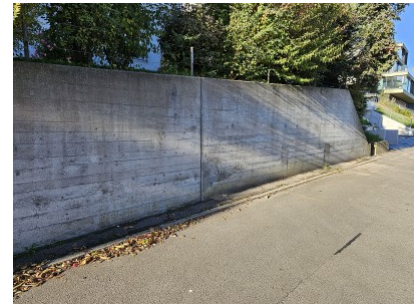
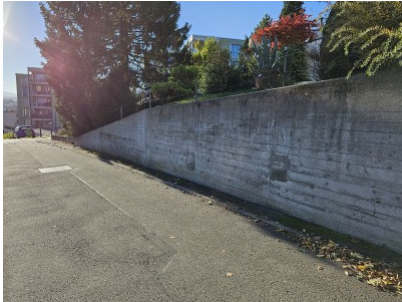
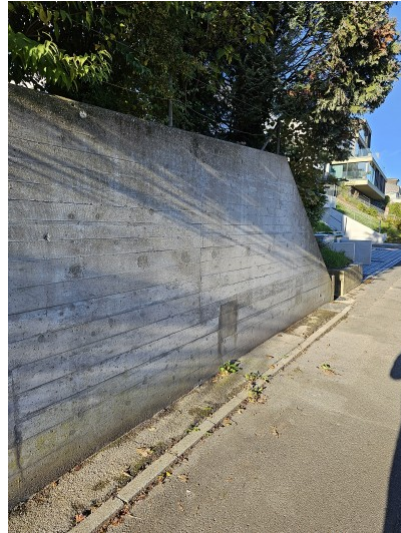
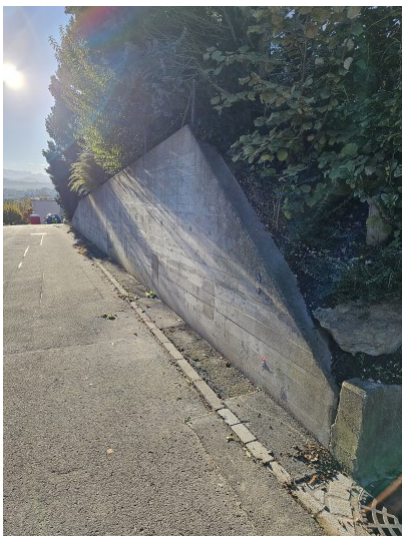
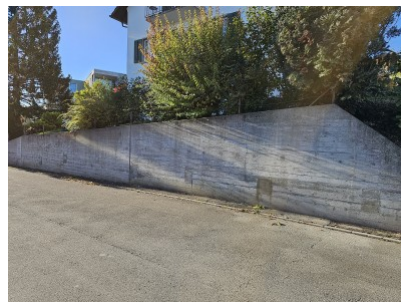
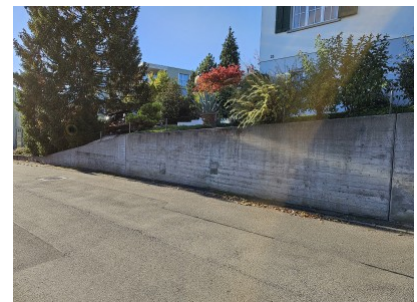
Stützmauer (S) : Übersichtsfotos

Schaden bei Laufmeter: 20

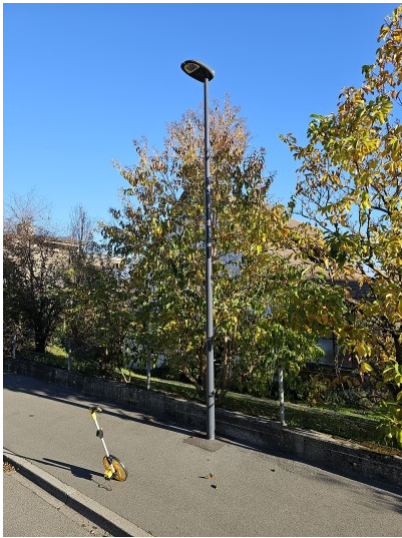
Bild 96

Kandelaber : Übersichtsfoto

Schaden bei Laufmeter: 20 - 22

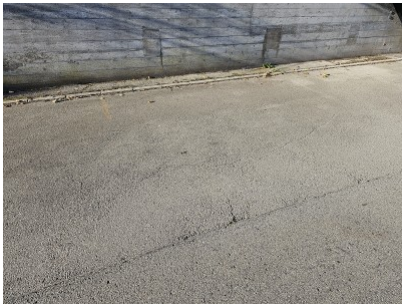
Bild 103

linke Fahrspur rundherum : div. Schleifspuren , siehe Fotos

**Schaden bei Laufmeter: 31**

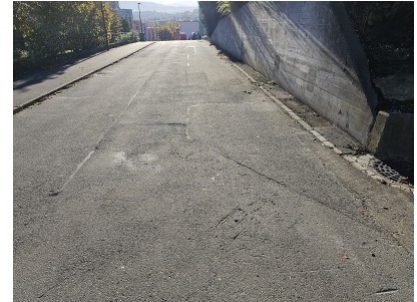
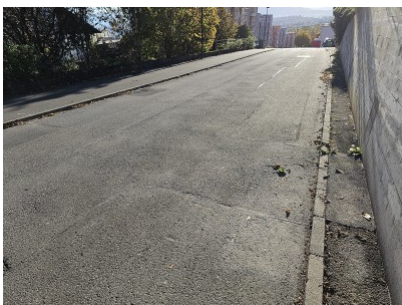
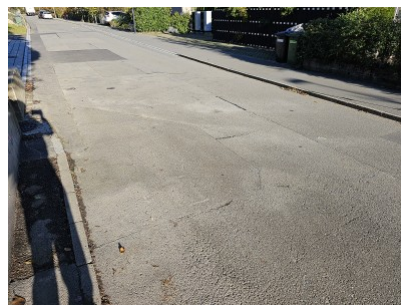
linke Fahrspur rundherum : div. NR , QR  $\leq$  8.0 mm , bis ca. 100 cm

**Schaden bei Laufmeter: 34**

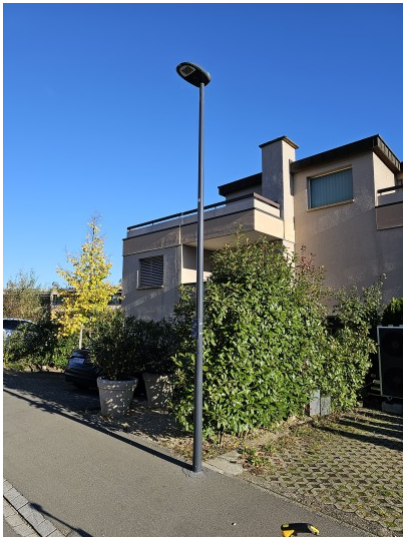
Bild 127

rechtes Trottoir rechts : Kandelaber , Übersichtsfoto

Schaden bei Laufmeter: 65 - 66

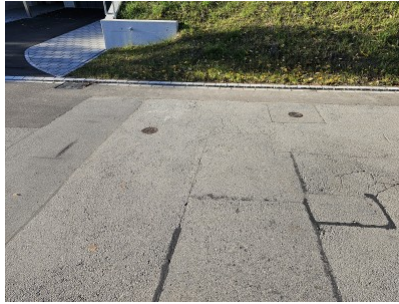
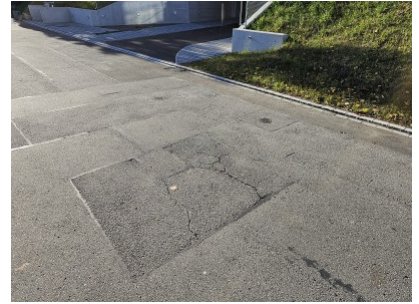
linke Fahrspur rundherum : div. NR  $\leq 8.0$  mm

**Schaden bei Laufmeter: 85 - 90**

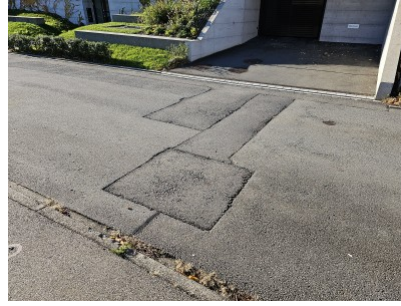
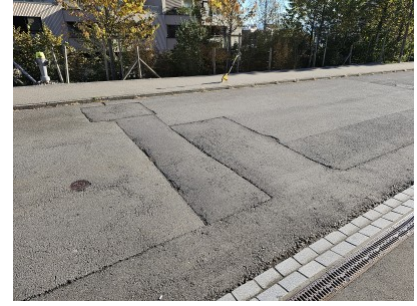
linke Fahrspur , rechte Fahrspur : div. Flickstellen
